NIET-DESTRUCTIEF ONDERZOEK AAN STATION AMSTERDAM AMSTEL

Station Amsterdam Amstel is een van de hoogtepunten van de Nederlandse stationsarchitectuur. Sinds de bouw in 1939 is het station vrijwel ongewijzigd in gebruik geweest. Maar na zestig jaar intensief gebruik bleek een grondige renovatie noodzakelijk. Scheuren in het gevelmetselwerk en ernstige betonschade in de dakoverstekken vormden de aanzet voor een onderzoek door INTRON naar de oorzaken en omvang van de schades. Centrale vraag hierbij was of de aanwezige schade zich ook kan openbaren in onderdelen die op dat moment nog schadevrij leken. Dit kan namelijk van grote invloed zijn op de uiteindelijke renovatiekosten. De NS, eigenaar van het station, stelde bovendien de eis dat het gebouw na de renovatie weer minstens vijftig jaar zonder al te veel problemen mee moet. Vanwege de monumentale status van het station was uitgebreid destructief onderzoek niet acceptabel. Ook de aanwezigheid van twee muurschilderingen aan de binnenzijde van de gevels van het hoofdgebouw staan destructief onderzoek in de weg. Daarom heeft INTRON op grote schaal niet-destructief onderzoek (NDO) toegepast. Welke NDO-techniek hiervoor in deze situatie fu

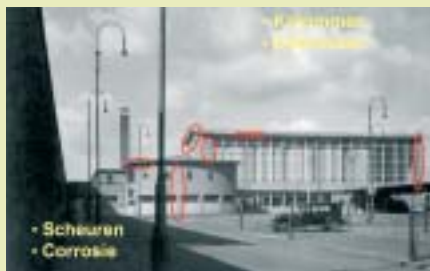
overzicht stationsgebouw en schadelocaties

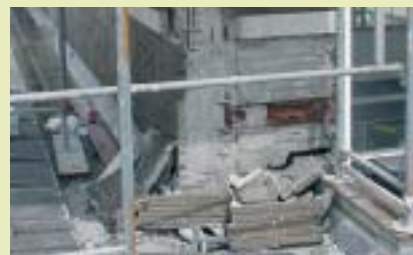
Het stationsgebouw bestaat voornamelijk uit een met beton omhulde staalconstructie die is ingevuld met metselwerk, glas en natuursteen. In de gevels is de hoofdconstructie van de in beton gegoten staalprofielen niet zichtbaar. Bij de voorbereiding van de renovatie waren rond de staalbetonkolommen scheuren zichtbaar in het gevelmetselwerk.

gevelschade

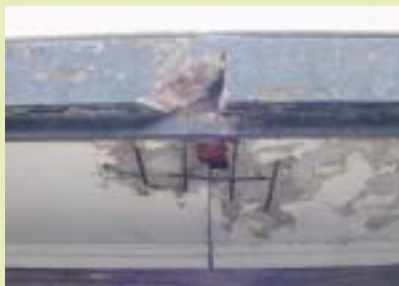
De betonnen dakoverstekken, die ook als regengoot dienst doen, vormen een monoliet geheel met de stalen spanten van de hellende daken. De stalen sporen van de dakspanten zijn volledig in het beton van de dakranden opgenomen. De dakranden vertoonden op diverse plaatsen ernstige roestschade. In de dakranden waren op veel plekken roestende wapeningsstaven en roestende staalprofielen zichtbaar. Met name nabij lekkages en scheuren in de dakgoot was de schade groot. Een deel van de dakranden is aan de onderzijde uitgevoerd met zogeheten Bimsbetonplaten, waarin de wapening volledig blijkt te roesten.

dakrandschade

Het oorspronkelijk plan was om de betonnen dakranden volledig te vervangen. Uit het onderzoek bleek dat dit niet noodzakelijk was en dat met herstel volstaan kon worden.

De goetbodems waren veelal zo ernstig beschadigd dat deze grotendeels uitgehakt zijn en opnieuw moesten worden aangegoten. De wapening in de dakranden met Bimsbetonplaten bleek structureel geroest. Rond de afvoeren zijn de

Bimsbetonplaten verwijderd en bij de overige oppervlakken is de betondekking geheel verhoogd met behulp van spuitbeton.

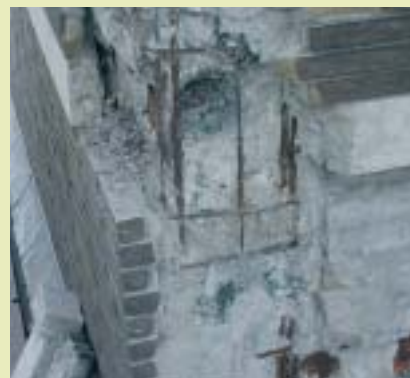
schade kolom

De conclusie was dat veel schade aan de kolommen veroorzaakt werd door een verkleinde of afwezige betondekking op de stalen profielen. In het bijgaande plaatje is beschreven hoe de kolommen hersteld zijn.

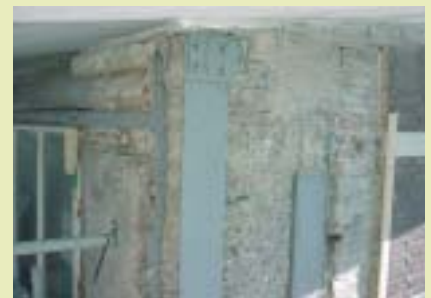
herstel kolom

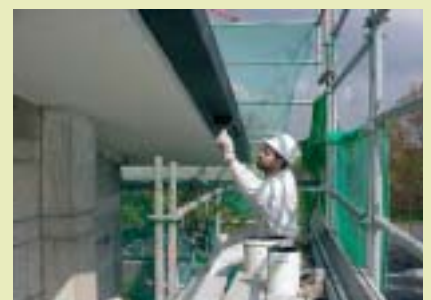
spuitbeton

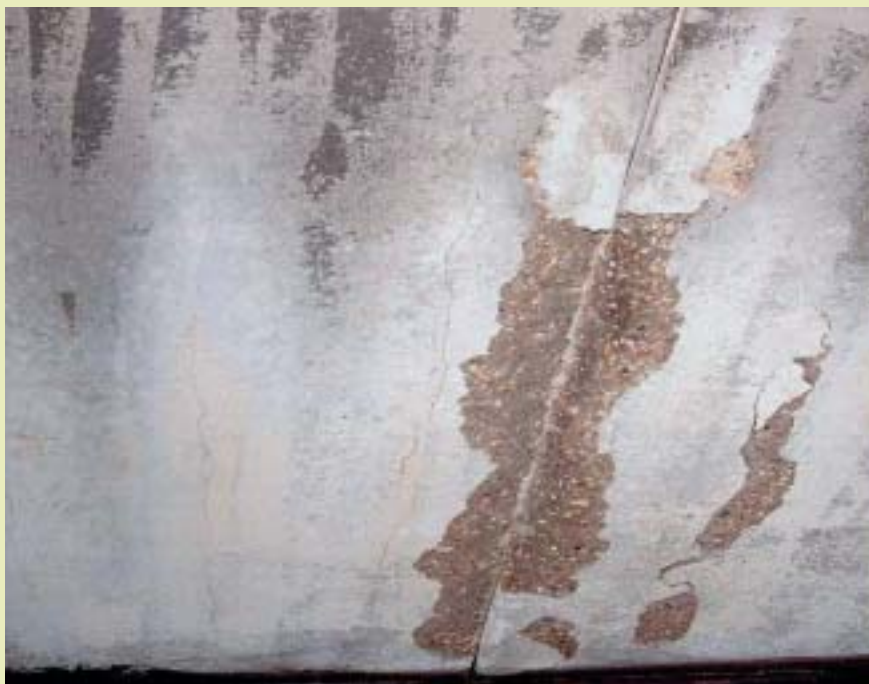
Kanaalplaatscheuren

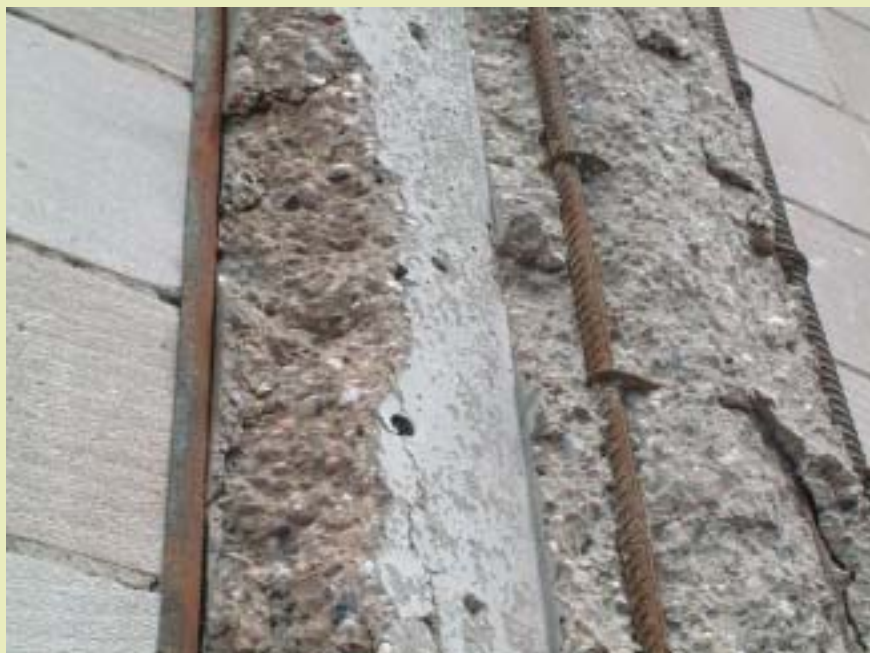
De zichtbare schade bestaat veelal uit een gespat oppervlak. De maximale dikte van het afgespatte beton is vaak gelijk aan de betondekking op de wapening. Verder zijn er scheuren zichtbaar door verhinderde vervorming en is er aantasting van verankeringen en oplegmateriaal van pefabelementen.

De zichtbare schade aan de constructie na een brand ontstaat niet alleen tijdens de brand, maar vaak ook tijdens het blussen. De snelle afkoeling van het betonoppervlak door het bluswater veroorzaakt spatten en scheurvorming.

Spatten kolomdetail

Als de constructie nog voldoet kan worden volstaan met het herstel van het (gespatte) betonoppervlak. Behalve vanuit esthetisch opzicht is deze reparatie ook noodzakelijk om weer voldoende dekking op de wapening te verkrijgen. Deze is behalve vanwege de duurzaamheid ook nodig voor de brandwerendheid. Want een nieuwe brand blijft altijd mogelijk.

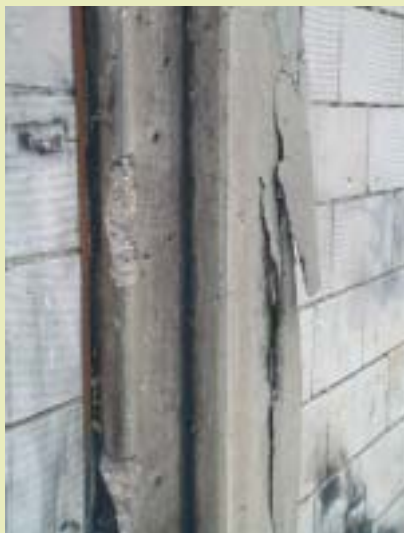
Spatten kolomschollen
