DE DISCREPANTIE TUSSEN DE VORSTDOOIZOUTBESTANDHEID VAN BETON IN DE PRAKTIJK EN IN HET LABORATORIUM.

Verslag van de lezing voor VABOR, d.d. 21 maart 2002  
Door: Jeanette Visser, TNO Bouw, afdeling Civiele Infrastructuur

Verslag van de lezing voor VABOR, d.d. 21 juni 2002  
Door: Michiel Post, Nebest Adviesgroep, Groot Ammers

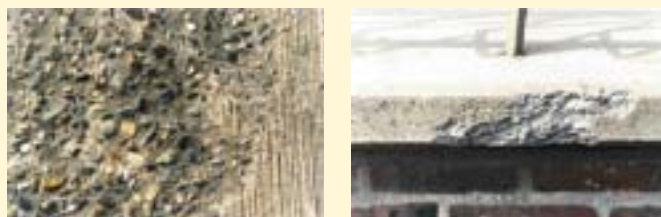
**Figuur 6:** Enkele voorbeelden van vorstdooizoutschade in Nederland door slechte nabehandeling (a) en lage kwaliteit (b)

In Nederland wordt er meestal vanuit gegaan dat beton dat is vervaardigd volgens de VBT 1995, Milieu Klasse 3, vorstdooizoutbestand is. Om te controleren of dit inderdaad zo is, zijn een literatuurstudie en een veldstudie uitgevoerd. Hieruit is naar voren gekomen dat beton met een goede kwaliteit (lage water-cement factor, goede nabehandeling), ongeacht de betonsamenstelling, onder de in Nederland voorkomende klimatologische omstandigheden en bij het huidige strooigedrag, slechts lichte afschilfering zal tonen ten gevolge van vorstdooizoutaantasting (zie figuur 6).
