## MONITOREN VAN KWAAITAAL-VLOEREN

## IN DIT NUMMER

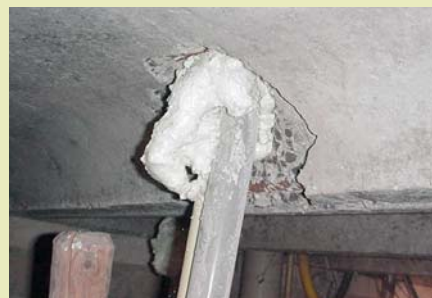
Kweekvloer, mechanische schade type A

#### A geringe schade.

Dit is schade ontstaan door een incident. Hij breidt zich niet uit en hoeft niet gerepareerd te worden. Voorbeelden:

- het beton is opgehaakt voor de aanleg van leidingen
- tijdens de bouw is er een stukje van het beton afgesprongen

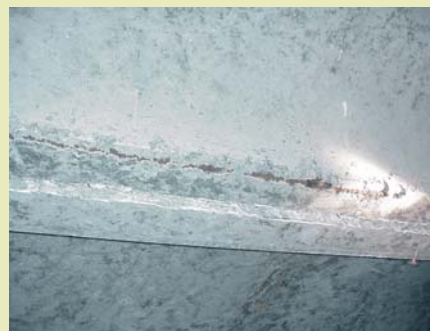
matige schade type C

#### C matige schade.

Schadebeeld (doorsnede wapening meer dan de helft van oorspronkelijke):

- scheuren en afgedrukt beton over een lengte van 0,2 tot 1 meter
- sterke roestplekken over de halve lengte van de ribbe

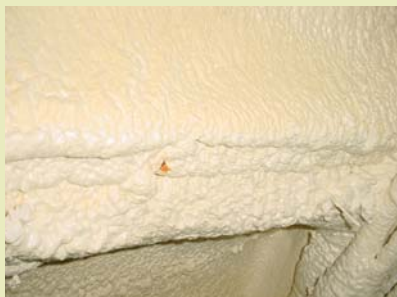
Geknoei met PUR schuim

In onze rapportage geven wij een oordeel over de gehele vloer, het chloridgehalte van het beton en op welke termijn reparatie noodzakelijk is. Wij geven aan welke reparatiemethode wel en welke niet geschikt is. Dit laatste omdat er nogal wat foutief gerepareerd wordt, zoals plaatselijk aanhelen van chloridenhoudend beton of geknoei met PUR-schuim.

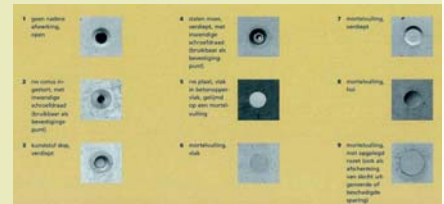
Figuur 2: Afwerking centerpensparingen (vrije keuze is ook mogelijk)

Voor de afwerking van de centerpensparingen geeft figuur 2 de indeling.

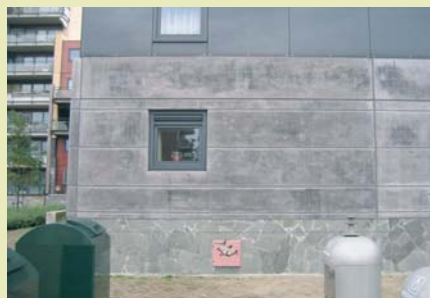
Figuur 4: Grijschaal is bedoeld voor elementen onderling, niet voor binnen element (kan wel maar zal moeten worden overeengekomen)

Bij de CUR-Aanbeveling is een CUR-grijschaal gevoegd. Deze grijschaal dient nadrukkelijk niet voor het specificeren. Dus niet ik wil een kleur volgens b van deze schaal. De bedoeling is vooral afwijkingen ten opzichte van een gerealiseerde tint te beoordelen. Daarbij komt dat het gaat om de beoordeling van hele elementen en niet de wolkvorming tussen elementen. Omdat deze wel storend kunnen zijn (zie figuur 4), kan het wenselijk zijn ook hierover afspraken te maken.

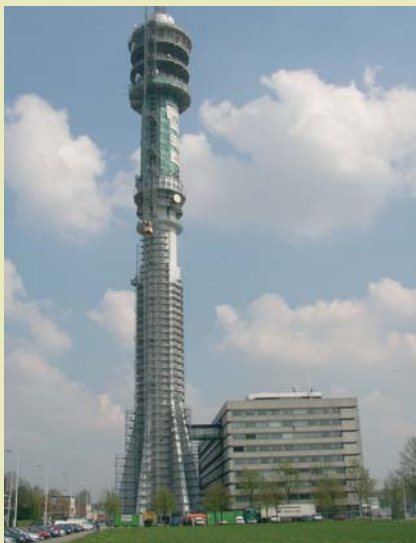
*Stork Construction Materials Technology (Stork CMT) heeft in 2003 en 2004 de directie en het kwaliteitstoezicht in handen gehad van de renovatie van de 165 m hoge KPN Communicatietoren aan de Waalhaven in Rotterdam.*

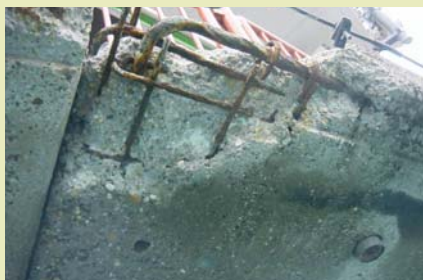
Er is veel schade aan het beton door chloriden en doordat de dekking op de wapening te gering is. In overleg met KPN is besloten na her-

stel van de gebreken de torens integraal te voorzien van een coatingsysteem voor de bescherming van de betonnen onderdelen.

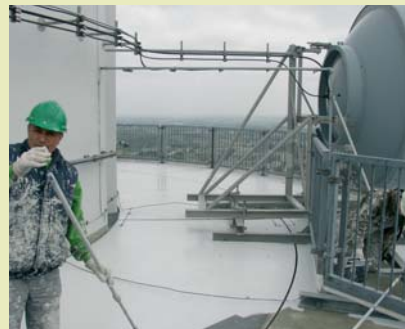
In verband met het geëiste hoge kwaliteitsniveau wordt er eerst een proefvlak aangebracht. De intensiteit en methode van reiniging van de toren worden op dit proefvlak bepaald.

Direct daarna wordt op dit zelfde proefvlak het complete coatingsysteem opgezet. Dit proefvlak wordt onderworpen aan de nodige testen. Pas na goedkeuring van het proefvlak wordt met het complete werk begonnen.
