OVERLAGINGEN IN HOGESTERKTEBETON VABOR STUDIEBIJEENKOMST

Op donderdag 21 september is bij Movares Nederland B.V. in Utrecht een VABOR studiebijeenkomst gehouden. Onderwerp deze keer was "overlagen in hogesterktebeton (HSB)".

**DEEL 2:
STUDIE NAAR EEN
PRAKTISCHE TOEPAS-
SING MET HSB OVER-
LAGING BIJ STATION
HEEMSTED E AERDEN-
HOUT.**

DEEL 3: HERSTEL VAN DE STALEN RIJVLOEREN OP DE MOERDIJKBRUG DOOR MIDDEL VAN HSB OVERLAGING.

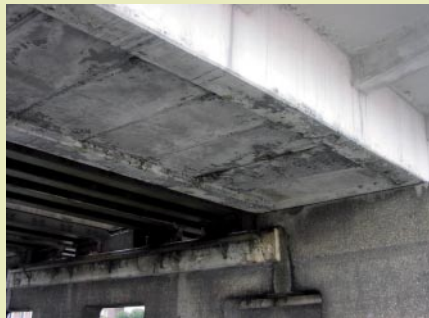
Onderzijde van het brugstation. Rechts de stalen brug voor het treinverkeer. Daarnaast de betonnen perrons.

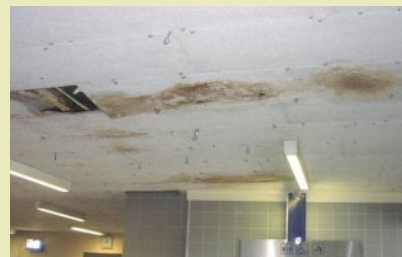
Lekkagesporen in de stationshal

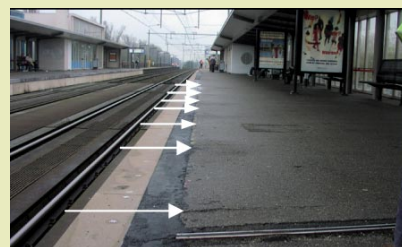
Aftekening doorgaande scheuren in de bitumineus gebonden verharding ter plaatse van de (dwars)balken

betonplaten. Door het doorbuigen van de prefab platen gaan de voegen open staan en treedt er scheurvorming in de bitumineuze verharding op. Door deze scheuren kan vocht naar binnen dringen en overlast veroorzaken.

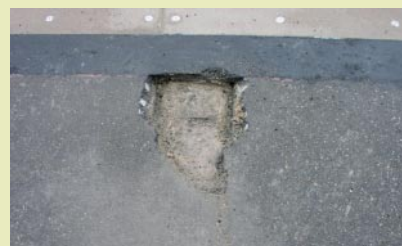
Bitumineuze verharding is boven een dwarsbalk deels weggehakt. Doorgaande scheurvorming is zichtbaar.

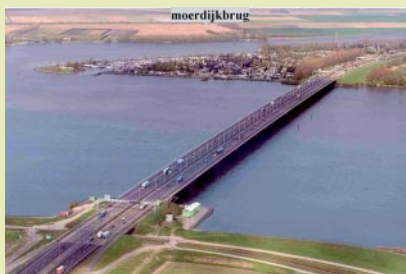
Moerdijkbrug over het Hollandsch Diep

Een van de eerste bruggen die door Rijkswaterstaat op de markt is gezet is de Moerdijkbrug. Deze brug ligt in de A 16, Rotterdam Breda, en verbindt de oevers van het Hollandsch Diep met elkaar. Het is een zeer belangrijke verkeersader voor het (vracht)verkeer tussen Rotterdam en Antwerpen. De Moerdijkbrug heeft een totale overspanning van 1 km. De brug is onderverdeeld in 10 secties van elk 100 meter. De werkzaamheden lopen dan ook van sectie naar sectie. De gehele uitvoering gebeurt in 4 fases.

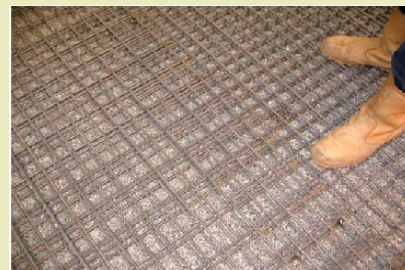
In de toch geringe laagdikte van het beton (variërend van 45 tot 110 mm) komen zeer hoge trek- en schuifspanningen voor. Als wapeningsconfiguratie is gekozen voor 3 lagen Ø 8 – 50. Om tijd te besparen wordt de wapening aangebracht door middel van wapeningsnetten. Als gevolg van de variërende dikte van de betonlaag wordt deze wapening op hoogte gesteld middels stelschroeven. 3 lagen wapening Ø 8 – 50

In tegenstelling tot wat het woord hogesterktebeton doet vermoeden, is er voor het overlagingssysteem behoorlijk veel wapeningsstaal nodig. Deze hoeveelheid wapening is nodig om de grote trek- en schuifspanningen op te kunnen nemen.

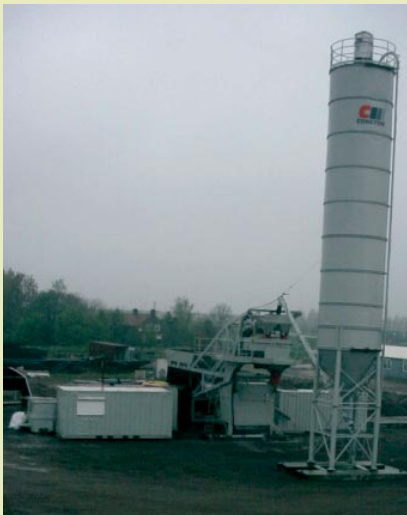
Mobiele betoncentrale

Bovenstaande componenten worden in bulk aangevoerd en op een locatie vlak bij de Moerdijkbrug opgeslagen in silo's. Het beton wordt aangemaakt in een mobiele centrale die speciaal voor dit werk hier is neergezet. Op deze manier ben je niet afhankelijk van de planning van een reguliere centrale en kan de centrale volledig worden ingericht voor alleen de productie van HSB. Een kritiek onderdeel van het mengen van de HSB is de hoeveelheid water. De gewenste wcf ligt rond de 0,30 en heeft een zeer kleine bandbreedte. Het vochtpercentage in de toeslagmaterialen mag

dus ook niet te hoog zijn. Opslag van materialen is dan ook zeer belangrijk. In de centrale wordt de HSB aangemaakt in charges van 1 m³. Het wordt per betonmixer (3 m³) naar de brug gebracht. De mixers lossen de HSB in een container die staat op een railbaan. Over de railbaan, die aan de buitenzijde van het stortvak ligt, wordt de beton naar het stortfront getransporteerd. Daar staat een mini gra-

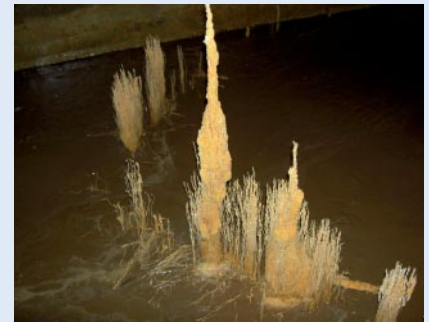
De scheuren in de vloer zijn geïnjecteerd met een injectievloeistof op basis van polyurethaan. Tijdens de injectie werkzaamheden is het water niet volledig van de vloer afgepompt. Gedurende het injecteren komt de injectievloeistof uit de scheur omhoog. De injectievloeistof is lichter dan water waardoor deze in dunne "streepjes" het oppervlak wil bereiken. Vervolgens reageert de injectievloeistof in het water uit tot schuim. Gesteld kan worden dat de stalagmieten zijn veroorzaakt door het onder water

injecteren van de scheuren met behulp van een injectievloeistof op basis van polyurethaan.
