# BETONDERHOUD

## 04 Tussen twee koperen koepels

# Tussen twee kopergroene koepels

# Park(eer)stad Molenwijk

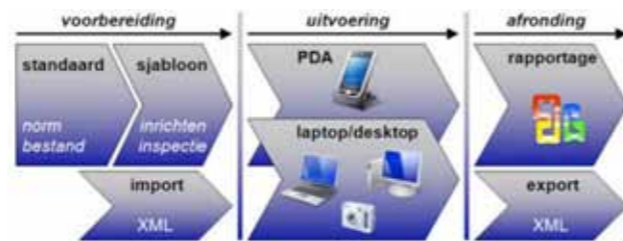
De afdeling Onderhoudsmanagement van Movares introduceert het 'digitaal' inspecteren. Met een softwareleverancier is een inspectieprogramma ontwikkeld om bij Infra-projecten ingezet te worden. Het inspectieprogramma is ontwikkeld op basis van NEN 2767 'Conditie meting Infra'. Met behulp van een tablet PC is het nu mogelijk om de inspectieresultaten direct digitaal beschikbaar te hebben.

Het doel van inspecties varieert nogal eens. Met de aangepaste inspectiesoftware kunnen nu zonder probleem alle soorten inspecties uitgevoerd worden. Voordat de inspectie begint, kiest de inspecteur de juiste sjabloon, waarmee vastligt welke gegevens verzameld worden. Met de software heeft de inspecteur de beschikking over diverse mogelijkheden om snel de juiste informatie op te

- Digitaal verzamelen en opbouwen van gegevensbestanden;
- Snellere en efficiëntere manier van gegevensrapportage;
- Uniformiteit van inspectieresultaten;
- Inspectieresultaten kunnen worden gekoppeld aan het beheersysteem van opdrachtgevers. ■

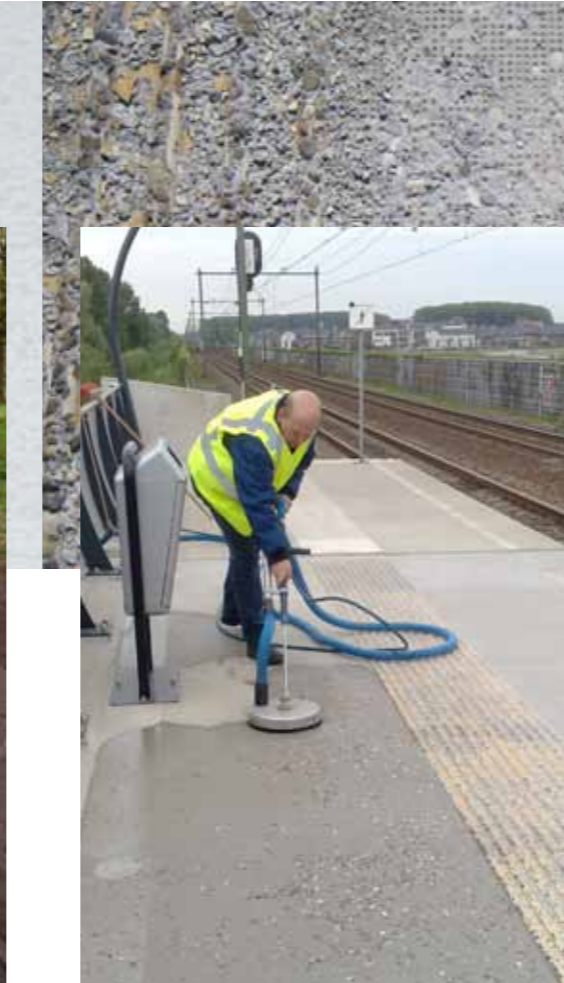
In mei 2005 is een nieuwe perronconstructie opgeleverd. Deze bestaat uit prefab betonplaten die aan de bovenzijde zijn voorzien van een anti-slip oppervlak in de vorm van een piramidestructuur.

In november 2006, ruim een jaar na de ingebruikname, werd bij een aantal perronplaten afschilfering (scaling) van de betonnen toplaag geconstateerd. Vervolgens blijkt dat na elke winter de afschilfering verder toeneemt.

Na de winter van 2007 is nader onderzoek uitgevoerd. Hieruit bleek dat de hoofdoorzaak van de schade een poreuze toplaag is, die is ontstaan door onvoldoende nabehandeling van het beton. Wateropname, in combinatie met vorst en het strooien van dooizouten, heeft geleid tot de oppervlakteschade.

Op advies van Movares zijn de perronplaten met een betonveredelingsproduct behandeld. Het toegepaste product is een vloeistof op basis van een samengesteld silicaat. De vloeistof dringt in het beton en vormt een gel, die vervolgens wordt omgezet in cementsteen. Het effect hiervan is dat het betonoppervlak wordt verstevigd, waardoor er een dichtere betonstructuur ontstaat en het betonoppervlak waterafstotend wordt. Dit product werkt op een andere basis dan de bekende hydrofobeermiddelen. In augustus 2009 zijn alle perronplaten op deze wijze behandeld.

Na de winter van 2009/2010 waarin de perronplaten intensief met dooizouten zijn belast, zijn de perronplaten opnieuw geïnspecteerd. Er werd geen verdere afschilfering (scaling) geconstateerd. De conclusie is dat de behandeling met het betonveredelingsmiddel effectief is geweest. Met de gekozen behandeling is het aangetaste betonoppervlak niet hersteld, maar is de bestendigheid tegen vorst en dooizout verhoogd, waarmee verdere aantasting van het betonoppervlak is voorkomen. ■

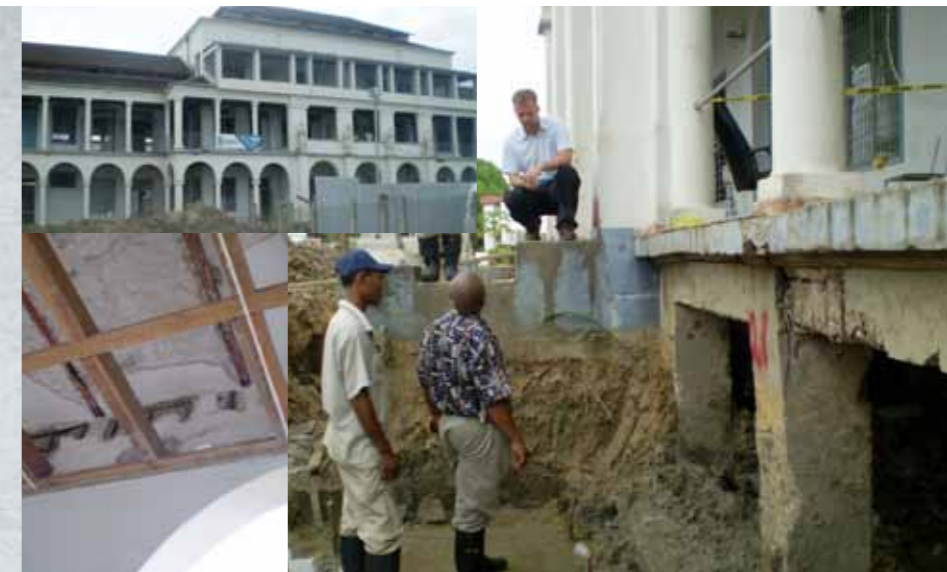
ABT civiele techniek is in opdracht van Balm uitwendige Wapening BV, betrokken bij herstelwerkzaamheden aan het St. Vincentius Ziekenhuis in Paramaribo (Suriname). Dit ziekenhuis is bijna 100 jaar oud en is één van de eerste gebouwen in Suriname met een betonnen hoofdconstructie. In de loop der tijd is veel wapeningscorrosie opgetreden, wat twijfels oproep over de draagkracht van de vloeren. Rekenkundige bepaling van de sterkte van de ingestorte staalprofielen gaf aan dat de veiligheid ruim te laag zou zijn.

ABT heeft met behulp van een full-scale proefbelasting - op de plek waar de aantasting van de staalprofielen het grootst was - aangetoond dat de draagkracht van de vloeren voldoende is. Met behulp van een folie is een deel van de vloer voorzien van circa 40 cm water, wat overeenkomt met 400 kg/m<sup>2</sup>. De optredende doorbuigingen waren met

een waterpstoestel nauwelijks meetbaar en er vond geen scheurvorming plaats. De draagkracht van de overige vloerdelen is gerelateerd aan deze proefbelasting, met behulp van een valgewicht deflectiemeting: de draagkracht, c.q. de doorbuiging van de vloeren is gemeten door een gewicht op de vloer te laten vallen. Hierbij bleken ook de overige verdiepingvloeren voldoende sterk en stijf te zijn. Een omvangrijke en kostbare stalen hulpconstructie aan de onderzijde van de vloer is hiermee uitgespaard.

ABT adviseert daarnaast bij de toepassing van uitwendig gelijmde koolstofwapening op aangetaste kolommen en balken. Het aanbrengen van deze externe wapening wordt gedaan door Balm. Zodoende kan op een relatief goedkope wijze de draagkracht van de dragende elementen verhoogd worden, zonder dat daarbij het aanzicht van het ziekenhuis wordt aangetast. ■

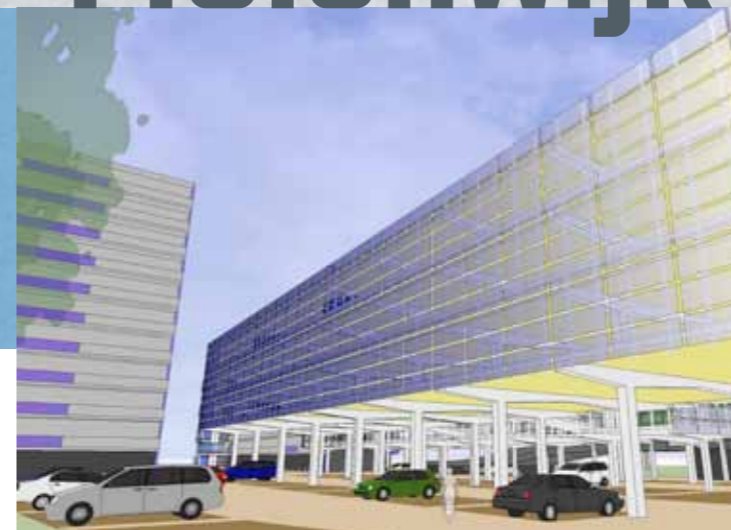
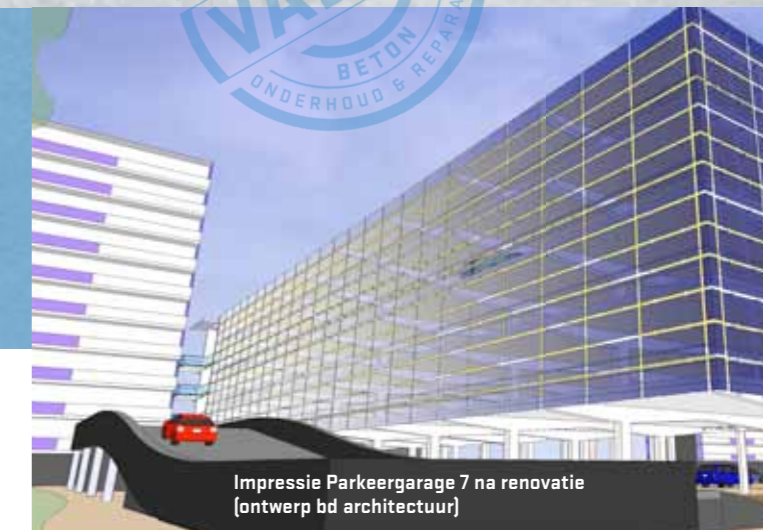
Impressie Parkeergarage 7 na renovatie (ontwerp bd architectuur)
