# BETONDERHOUD

# inhoud

Inhoud VABOR magazine  
BETONDERHOUD

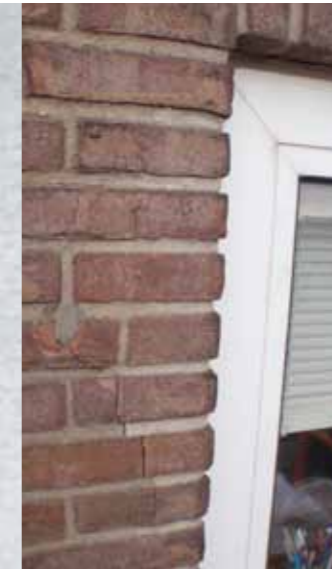
Scheur door corroderend kozijnanker.

**Kozijnankers:** met een doorsnee van zes tot acht millimeter doorsnede, splejten zij het metselwerk - ook in situaties waar houten kozijnen zijn vervangen door

kunststof, maar de ankers in het gevelmetselwerk zijn achtergebleven; **Wapeningsstaal:** meestal bij metselwerkondersteuning zoals in het werk gestorte, weggemetselde betonneuzen, waarvan de grootte en dichtheid van de dekking onvoldoende zijn. Ook bij trapbordessen opgelegd in steensmetselwerk leidt wapeningscorrosie tot scheuren in het gevelmetselwerk; **Staalprofielen:** zoals onvoldoende beschermde stalen lateien. Vaak makkelijk herkenbaar doordat de staalprofielen aan de buitenzijde van de gevel zichtbaar zijn; **Stalen bevestigingsmiddelen:** zoals ankerbussen van steigers, leuningens e.d.; **Spouwankers:** corrosie wordt vaak aangetroffen tijdens inspecties, maar scheuren in het metselwerk komen door de geringe diameter (drie á vier millimeter) van spouwankers weinig voor. ■

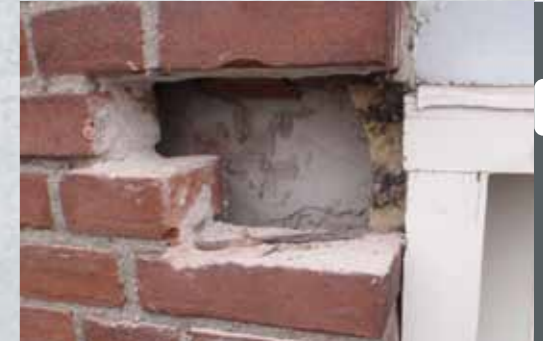
Corroderend kozijnanker in open gehakte situatie.

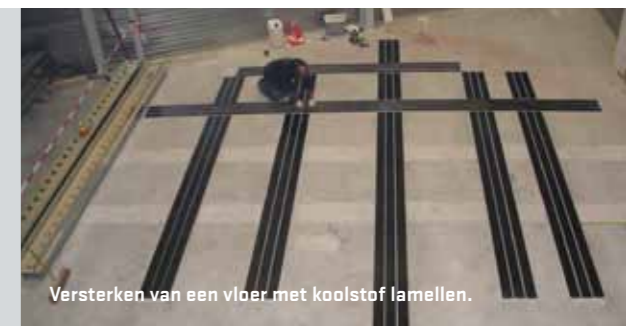
Versterken van een vloer met koolstof lamellen.

Een nieuwe, in Nederland nog redelijk onbekende manier van versterken is het voorspannen van koolstoflamellen. Om de werking en applicatie van voorgespannen

lijmwapening in de praktijk te zien is in het hoofdkantoor van S&P in Zwitserland op een full scale proefopstelling ervaring opgedaan met het aanbrengen van voorgespannen lijmwapening.

Met het aanbrengen van de lamellen wordt de draagkracht hersteld of verhoogd. Maar het grote voordeel van de voorgespannen lijmwapening ten opzichte van de standaard (niet voorgespannen) lamellen is dat vervorming en scheurvorming wordt beperkt. Dit biedt nieuwe mogelijkheden voor de toepassing van lijmwapening bij bestaande constructies. ■

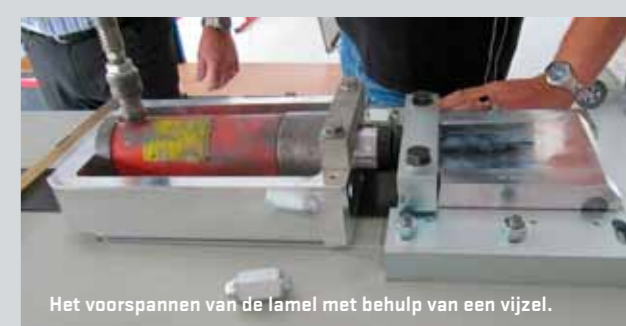
Het voorspannen van de lamel met behulp van een vijzel.

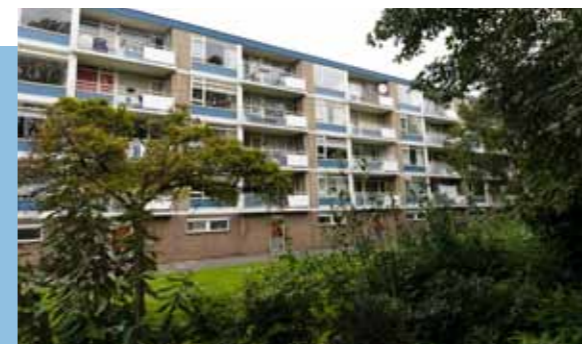
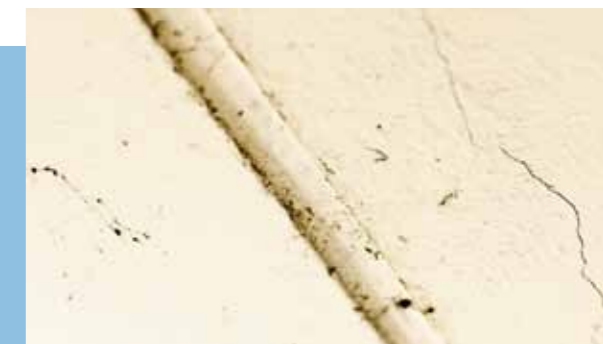
“Hier was sprake van een willekeurig scheurenpatroon, waarin geen structuur te ontdekken viel”

"Wapeningscorrosie wordt vaak veroorzaakt door te weinig dekking, waardoor ter plaatse scheuren ontstaan en er uiteindelijk schollen beton afgedrukt worden", weet Gerard van Drie van Adviesbureau Hageman. "Hier was sprake van een willekeurig scheurenpatroon, waarin geen structuur te ontdekken viel." Dit patroon wees in eerste instantie richting ASR - een chemische (alkali-silica) reactie, waarbij beton water bindt en uitzet. Uit het TNO-onderzoek bleek dat van ASR geen sprake was, wel werd een te hoog chloridengehalte gemeten. "Er zijn drie oplossingen denkbaar: de chloriden chemisch 'uit het beton trekken', de dekking verbeteren of KB."

Terwijl alle plekken waar de wapening was aangetast werden gedocumenteerd en gerepareerd, werd een proefvak opgezet met een vochtdoorlatende en met een vochtdichte coating. Voor die laatste is uiteindelijk gekozen. Van Drie: "Het vermoeden dat er iets mis was met deze galerijvloeren - met een prefab breedplaatsschil aan de onderzijde - werd bevestigd doordat ver voor mijn tijd op het loopvlak een waterdichte bitumenlaag was aangebracht die niet in het bestek was opgenomen. De bron van het probleem was 'ingebakken' in de breedplaat van leverancier Monoliet, en de oplossing moest worden gezocht in het afschermen van de wapening met een vochtdichte coating."

In 1995 is, na de evaluatie van de proefvakken, een vochtdichte coating aangebracht. Zestien jaar later moeten we vier galerijen over lopen om nog sporen van voortschrijdend verval te vinden. "Ik schrok destijds van wat ik zag", bekent Van Nieuwkastele. "We waren blij met deze oplossing van Hageman, want KB was onbetaalbaar geweest. We hoopten het toen vijf jaar te kunnen 'rekken', maar we zijn inmiddels zestien jaar verder, en er is nog nauwelijks nieuwe schade te ontdekken." Volgens Van Drie is hiermee aangetoond dat het aanbrengen van een coating een financieel aantrekkelijke én duurzame oplossing is voor corrosieschade door ingemengde chloriden. "We gaan richting twintig jaar, daar hadden we zelf ook niet op durven hopen."
