NIET-DESTRUCTIEF ONDERZOEK AAN STATION AMSTERDAM AMSTEL

Station Amsterdam Amstel is een van de hoogtepunten van de Nederlandse stationsarchitectuur. Sinds de bouw in 1939 is het station vrijwel ongewijzigd in gebruik geweest. Maar na zestig jaar intensief gebruik bleek een grondige renovatie noodzakelijk. Scheuren in het gevelmetselwerk en ernstige betonschade in de dakoverstekken vormden de aanzet voor een onderzoek door INTRON naar de oorzaken en omvang van de schades. Centrale vraag hierbij was of de aanwezige schade zich ook kan openbaren in onderdelen die op dat moment nog schadevrij leken. Dit kan namelijk van grote invloed zijn op de uiteindelijke renovatiekosten. De NS, eigenaar van het station, stelde bovendien de eis dat het gebouw na de renovatie weer minstens vijftig jaar zonder al te veel problemen mee moet. Vanwege de monumentale status van het station was uitgebreid destructief onderzoek niet acceptabel. Ook de aanwezigheid van twee muurschilderingen aan de binnenzijde van de gevels van het hoofdgebouw staan destructief onderzoek in de weg. Daarom heeft INTRON op grote schaal niet-destructief onderzoek (NDO) toegepast. Welke NDO-techniek hiervoor in deze situatie fu

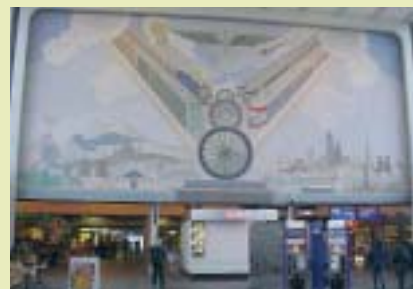
muurschildering

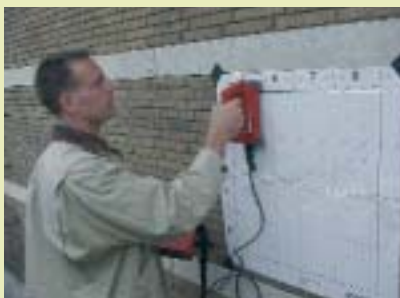
De Ferroskan is een doorontwikkelde dekkingsmeter die over een groot gebied de ligging, diameter en dekking van wapeningsstaal kan vastleggen en presenteren op "tekening". Door de aanwezigheid van stalen profielen in de betonconstructies bleek deze methode in dit geval niet bruikbaar.

ferroskan

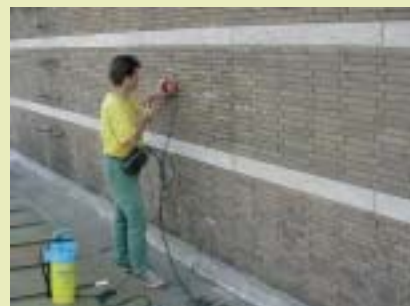
Voor een goede interpretatie is kennis van radar, constructies en het gebouw noodzakelijk. In deze situatie bleek radar met name goed toepasbaar om de exacte locaties van de balken en kolommen in de gevel op te sporen.

radar

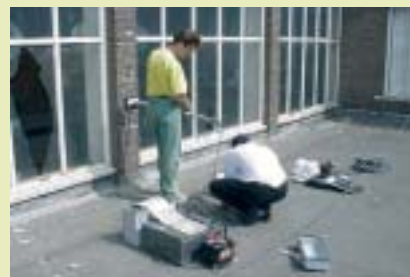
In de gevels van het stationsgebouw is de MMP gebruikt om doorsnedenafname van de stalen balken in het metselwerk te bepalen. Deze kan op de aanwezigheid van corrosie wijzen.

Magnetic Mass Probe
