## HET AFWERKEN VAN BALKON- EN GALERIJVLOEREN

### Mogelijkheden voor het afwerken van balkon- en galerijvloeren

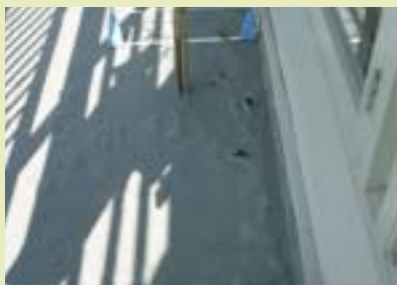
Een scheuroverbruggende coating, 12 jaar geleden aangebracht, na 4 jaar hersteld met een nieuwe coating. In 2003 opnieuw een volledige nieuwe afwerking noodzakelijk.

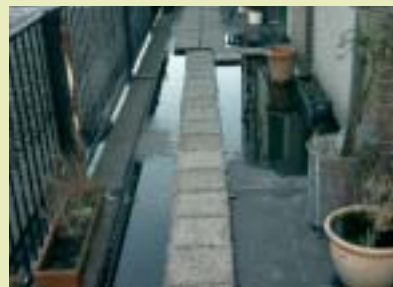
Afschotproblemen op een galerijvloer met een afwerklaag.

Het maken van afschot is een van de belangrijkste doelen bij het maken van nieuwe dekvloeren. De mogelijkheid voor het creëren van afschot is vaak beperkt door lage schrobranden en/of lage opstanden onder de gevelkozij-

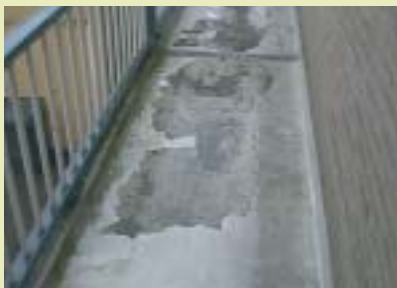
Schade aan een vloercoating die minder dan 1 jaar oud is.

Het afwerken van een betonvloer met een dunne coatinglaag, een zg. rolcoating, is bijna altijd af te raden. Een dunne rolcoating is nooit sterk genoeg om een duurzame afwerking te ver-

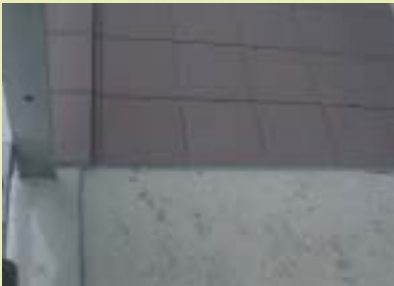
Tegels gelijmd met kit op een scheuroverbruggende coating.

*Koning & Bienfait B.V. heeft een werk begeleid waar een tegelvloer op een uitkragende galerijvloer is gelegd met een tussenlaag van een 2 mm dikke, hoog gemodificeerde cementgebonden laag. Hierop zijn met flex-lijmen niet al te grote tegels verlijmd. De randen van de tegelvloer zijn gevuld met een kitvoeg. Dit systeem ligt al een paar jaar en functioneert goed. Op hetzelfde project is aan de balkonzijde een scheuroverbruggende coating aangebracht. Een deel van de appartamenteigenaren wilde toch een tegelvloer als balkonvloer. Een idee van de betreffende aannemer heeft geleid tot proeven met een verlijmd keramische tegel op een scheuroverbruggende vloercoating. De tegels zijn met een polysulfidekit verlijmd. De zachte kit is tussen de tegels ingestrooid met zand om een aanhechting met een voegmortel mogelijk te maken. Een groot voordeel van deze werkwijze is dat alle balkons (balkongalerij) gelijkvormig zijn afgewerkt met een blijvende waterdichte laag en elke individuele bewoner kon kiezen voor een afwerking met of zonder tegels.*

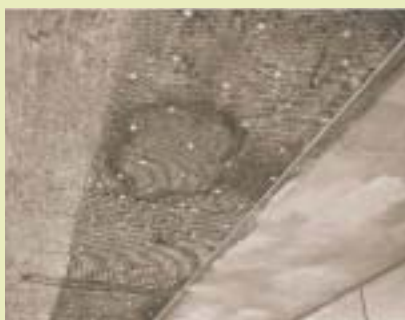
Kathodische bescherming met titaniumgaas: links voorbehandeld betonoppervlak; midden titaniumgaas aangebracht; rechts: voor zien van spuitbeton deklaag
